## Római kori épület Hévíz–Egregyén

Müller Róbert

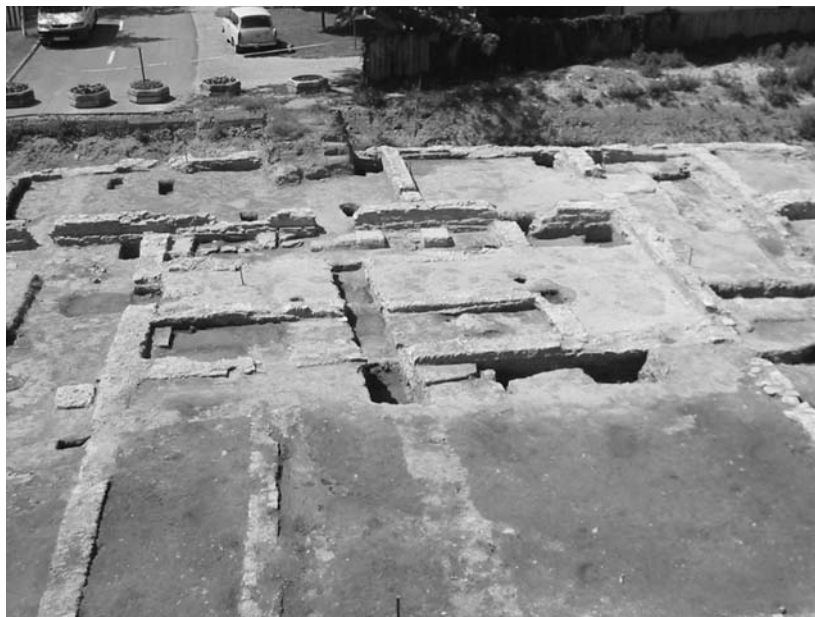
Az épület déli része feltárás közben, középen Mithras-szentély

hívők, illetve itt rendeztek lakomát a szertartás alatt. A szentélybe a keleti oldalon volt a bejárat. Ezt a magyarázatot erősíti meg, hogy a bejárattal szemben, a tömb keleti zárófalánál két homokkőből faragott oltárbázis került elő, és a bejárattól északra talált pilléralapozáson is egy oltár állhatott eredetileg. (Sajnos a feltárás befejezése után, 2003 szeptemberében mindkét oltártalapatot ellopta valaki, és a rendőrségi nyomozás eddig nem járt eredménnyel.) Mithras kultusza a 2–3. században birodalom-szerte, így Pannóniában is általánosan elterjedt. Példaként említhetjük, hogy Poetovio városából – ez a mai Ptuj – három szentélyt is ismerünk. Általában különálló épületeket emeltek, de előfordult, hogy az egregyihez hasonlóan egy-egy villa belsejében alakították ki a szentélyt. A Mithras-szentélyeket szinte kivétel nélkül erőszakosan rombolták le, méghozzá minden esetben a 4. században, feltehetően a keresztények. Ezért általában a szentélyek körül elásva előkerültek az oltárok és a kultusz egyéb tárgyai. Ezeket itt nem találtuk meg, talán ha mindenütt felszedtük volna a későbbi járósínteket, mi is rájuk találtunk volna. E periódus 3. századra keltezését erősíti meg, hogy az egyik padlón Gordianus szászár (238–243) idején vert érmet találtunk.

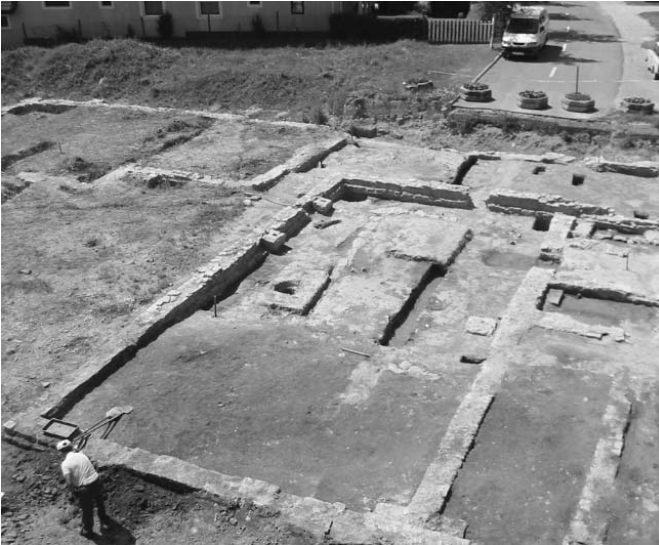
Az épület délkeleti része feltárás közben

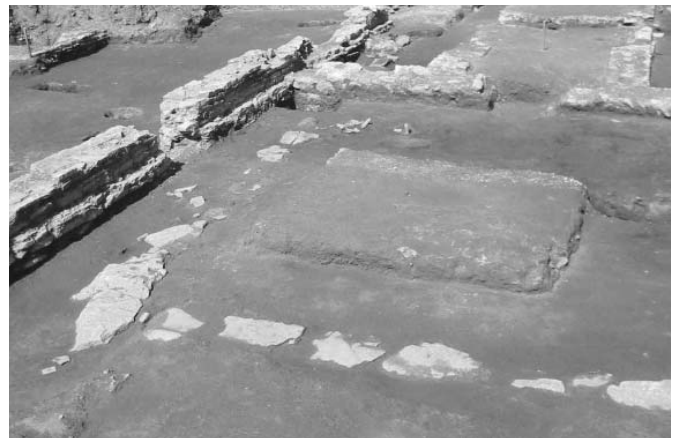
A kőépület alatti boronaház talpgerendái alá tett kövek

res négyzetben szorosan egymás mellé helyezett lapos homokköveket találtunk, a sarkokon nagyobb méretűeket. Ez úgy értelmezhető, hogy ezeket a köveket a faépület talpgerendái alá tették, hogy megakadályozzák azok elrothadását. Az épület pusztulását tűzvész okozta. A tapasztott agyagpadló és a ház közvetlen környezetében a felszín vastagon pirosra égett. A keleti oldalon a ház omladéka alatt nem égtek hamuvá a talpgerendák, hanem csak elszenesedtek. Ezért a köveken több centiméter vastag faszénréteget találtunk. A faház építésének és elpusztulásának korát nem ismerjük, de az eltett faszénminták elbomlási ideje alapján a szerves anyag elpusztulásának korát meghatározó, ún. C<sub>14</sub> vizsgálat feleletet adhat erre a kérdésre. A járószinten talált kerámiatöredékek nem keltezhetők pontosan, de feltételezhető, hogy még az 1. század első felében épült fel a ház. A legfelső járószinten találtunk egy nagyon kopott bronzérmét, amit Tiberius császár uralkodása idején, Kr. u. 15–16-ban vertek. Talán itt a ház környékén vesztette el valaki az 1. században, és több mint három évszázaddal később valamilyen földmunka során valaki véletlenül megtalálta. Valószínű, hogy ez a korai telep nem ebből az egyetlen faházból állt, mert az épület északkeleti részén is előkerült ez az átégett réteg, ami egy másik házat jelezhet, de itt a későbbi habarcspadlók miatt nem bontottunk ki nagyobb felületet. A faházban, továbbá a déli és a keleti oldalon a házon kívül cölöplyukak kerültek elő. Ezek a ház belső osztásához, illetve a házhoz épített féltetőst toldalékhoz tartozhattak.

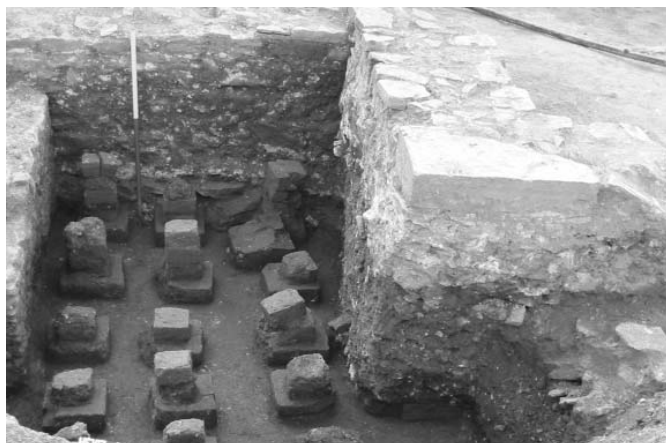
A melegvízes fürdő (*caldarium*) padlófűtésének maradványai egy utólag ráépített fallal

délnyugati sarkában két négyzetes helyiséget építettek. Az északnyugatiit még kettéosztották, és itt egy fürdő meleg- és langyos vizes medencéjét (*caldarium* és *tepidarium*) alakították ki. Erre utal, hogy a vízzáró, öntött, nagy keménységű ún. terrazzo padlót kis, négyzetes téglákból épített oszlopocskák tartották, hogy a forró levegő felhevítthesse a padlót, és azon keresztül a vizet. A hideg vizes medence (*frigidarium*) alig 1,6 × 2,4 méteres volt. Az északnyugati sarokhoz, észak felé még egy 7 méter széles épületszárny csatlakozott, amelynek hosszát, mint említettük, nem ismerjük. Bár külső megjelenése és alaprajzi elrendezése alapján ez az épület úgy nézhet ki, mint egy római villagazdaság lakóépülete (*villa urbana*), ezt nem tekinthetjük biztosnak, mert az itteni klimatikus viszonyok mellett a lakóépületeket mindig ellátták központi fűtéssel is, és ennek nem találtuk itt nyomát. Találgatásra vagyunk ítélve az épület pusztulását illetően is. Talán a 166–180 között zajló markomann–szarmata háború rovására írhatjuk ezt is, amikor a környék többi kora császárkori települését is elpusztították a betörő barbárok.

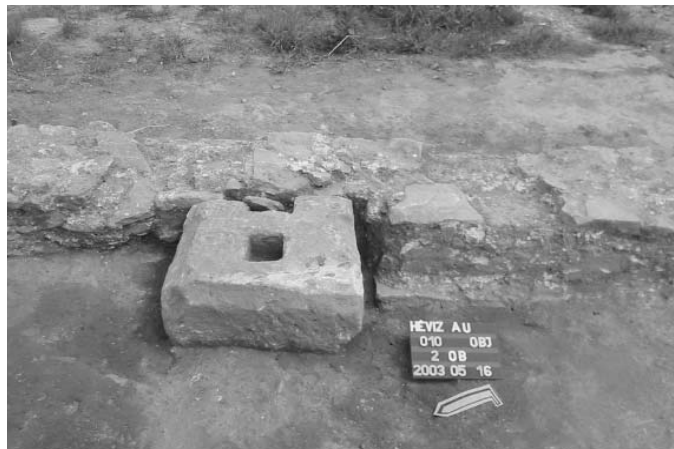
A Mithras-szentélyhez tartozó oltártalapat
